## ONNETTOMUUSTUTKINTAKESKUS

**Y2023-02**

**Viiden ihmisen kuolemaan johtanut tulipalo  
kerrostaloasunnossa Vantaan Hakunilassa 8.10.2023**

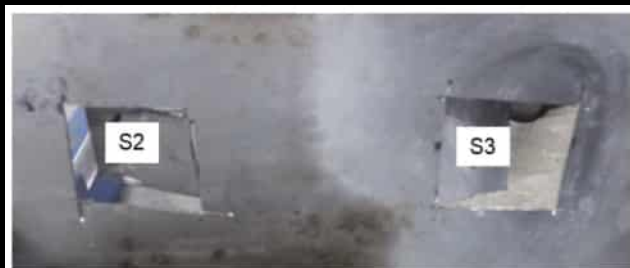
Kuva A.5 – Metallografisten näytteiden S2 ja S3 sijainti onnettomuuskiukaan takalevyssä.

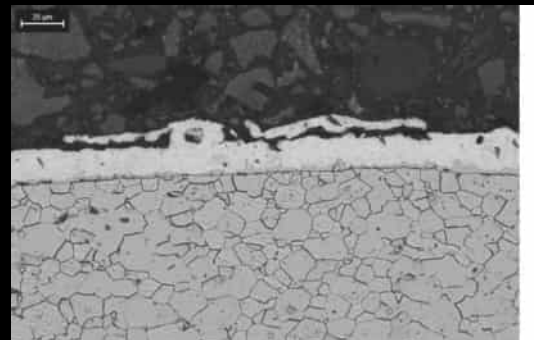
Kuva B.3 – Onnettomuuskiukaan takalevyn näytteen S2 poikkileikkauksen mikrorakennetta.

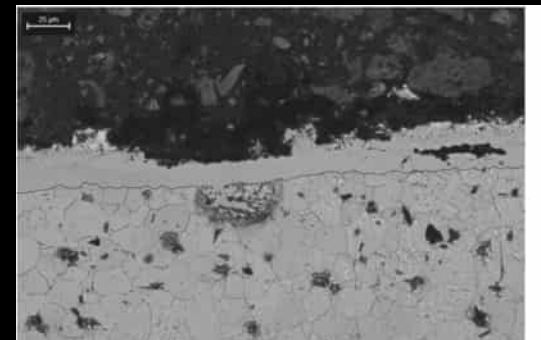
Kuva B.4 – Onnettomuuskiukaan takalevyn näytteen S3 poikkileikkauksen mikrorakennetta.

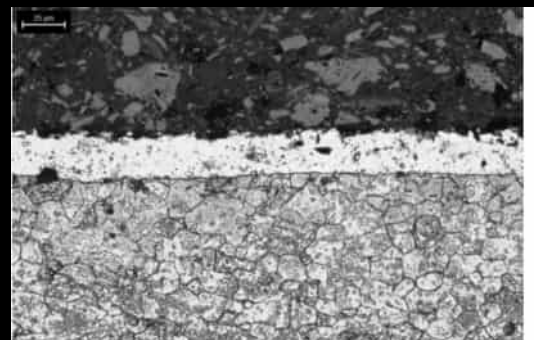
Kuva B.11 – Referenssiikiukaan lämpötilassa  $T = 400\text{ °C}$  pidetyn näytteen mikrorakennetta.

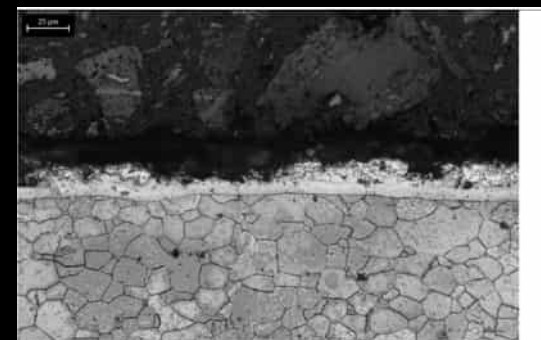
Kuva B.13 – Referenssiikiukaan lämpötilassa  $T = 500\text{ °C}$  pidetyn näytteen mikrorakennetta.

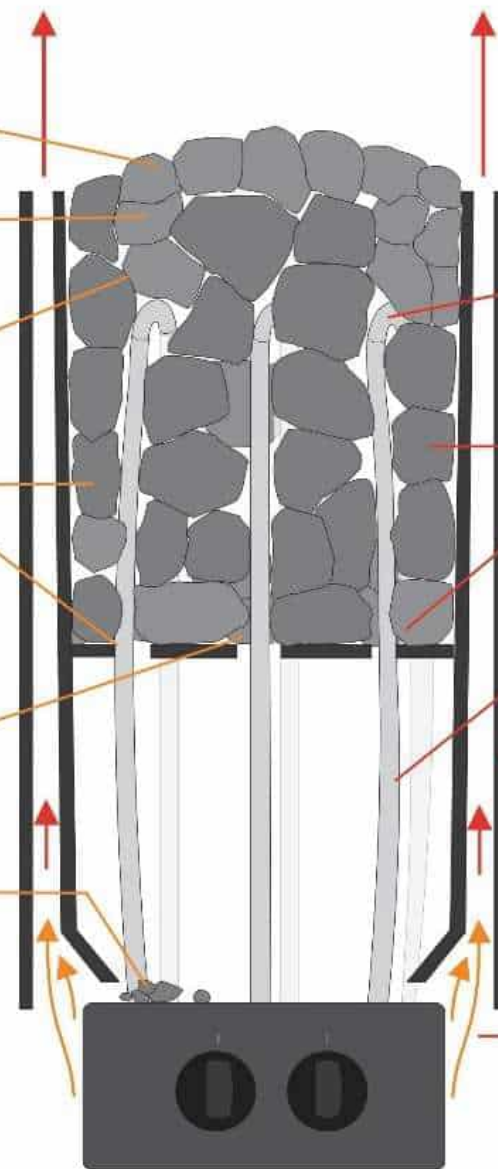
Tiiviisti holvaantuneita kiviä sekä toisiaan että kiukaan reunoja vasten

Vanhojen ja painuneiden kiven päälle lisättyjä uusia kiviä

Ahtaita ilmarakoja kiven väleissä

Sisävaipan ja vastusten väliin kiilautuneita kiviä sekä kiven painon vuoksi välipohjaan kiinni taipuneita vastuksia

Kiviä peittämässä välipohjan aukkoja vastusten väleissä sekä rapautuneita pieniä kiviä

Kivimurskaa sähkökotelon päällä

**KONVEKTIO RAJOITTUU**

**RAJOITTUNEEN  
KONVEKTION TAKIA**

Vastukset kuumenevat normaalia enemmän samalla sähköenergian määrällä

Lämmön johtuminen kuumentuneista vastuksista kiukaan rakenteisiin on tehokasta lämpösiltojen takia

Vastusten ylikuumentuessa niiden säteilyteho kasvaa merkittävästi

Sisävaippa ja kaikki kiukaan rakenteet kuumenevat

Kuumentuneissa kylkikanavissa virtaus kiihtyy ja nopean virtauksen synnyttämä alipaine rajoittaa ilman kääntymistä kivitilaan

- Kiukaan kiviä ei ollut ladottu uudelleen eikä vaihdettu ilmeisesti vuosiin. Kivien kiilautuminen, painuminen ja rapautuminen rajoittivat ilmankiertoa kivitilan läpi eikä vastusten tuottama lämpö siirtynyt saunaan suunnitellusti. Kiuas kuumeni merkittävästi ja sytytti kiukaan takana olleen paneeliseinän.

**Johtopäätös:** *Kiukaan kivien uudelleen latomisen ja vaihtamisen merkitystä paloturvallisuudelle ei ole riittävästi tunnistettu. Kivien uudelleen ladonnalle ei ole olemassa toimivaa käytäntöä.*

- Kiukaan kivien uudelleen ladonta ja vaihtaminen
    - *Sisäministeriö nostaa esiin yhdessä turvallisuusviestintää tekevien eri toimijoiden kanssa sähkökiukaan turvallisen käytön ja säännöllisen huollon merkityksen paloturvallisuudelle.*

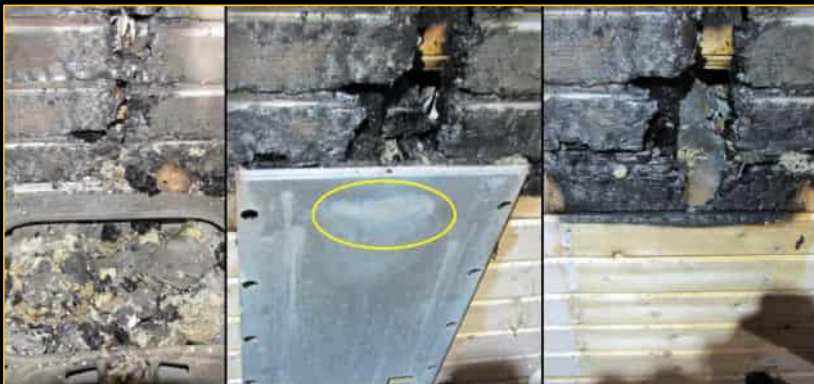
## Pohjois-Savo 2024

- Paneeliseinä syttyi kiukaan takaa yläosan kohdalta
- Kiuas asennettu paikalleen noin 12 vuotta sitten
- Tietojen perusteella vaikutti, että lämpötila-anturi ei ollut asennettu ohjeen mukaisesti.
  - → vastukset voineet olla päällä enemmän kuin tarkoitettu ja kiuas käynyt suunniteltua kuumempänä

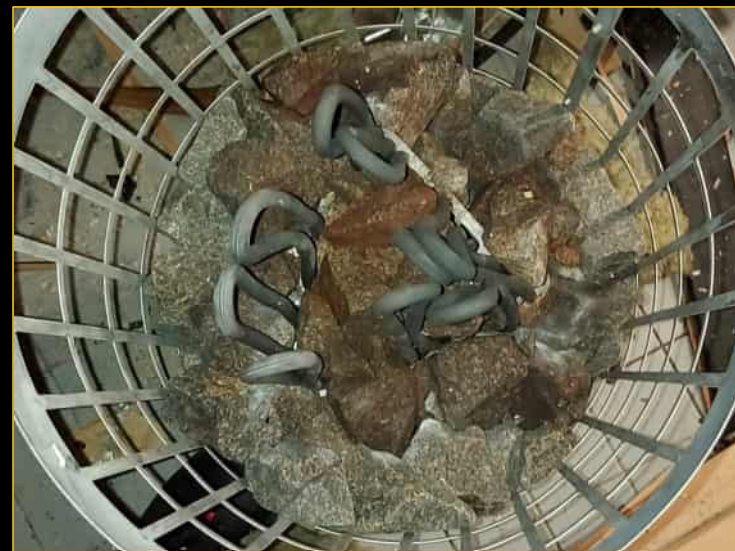
## Kanta-Häme 2022

- Viereinen paneeliseinä syttyi
  - Turvaetäisyydet yli minimin
- Saunomisen (30 min) jälkeen kiuas jäi päälle ja 3h kuluttua syttyi palo
- Saunan kokoon nähden pienitehoinen kiuas
- Kivet tiiviisti, ei ladottu kertaakaan uudelleen 4,5v, vastuksista osa jo kosketti toisiaan
- Seinätermostaatti asennettu väärään paikkaan
- → Lämpö kasaantui kiukaan kiviin ja rakenteisiin. Säteilylämpö riitti sytyttämään seinän.
