PELASTUSLAITOSTEN KUMPPANUUSVERKOSTON JULKAISU 2/2018

### **SUOMESSA VUONNA 2017 AUTOMAATTISEN SAMMUTUSLAITTEISTON SAMMUTTAMAT TAI RAJOITTAMAT TULIPALOT HENKILÖTURVALLISUUSKOHTEISSA**

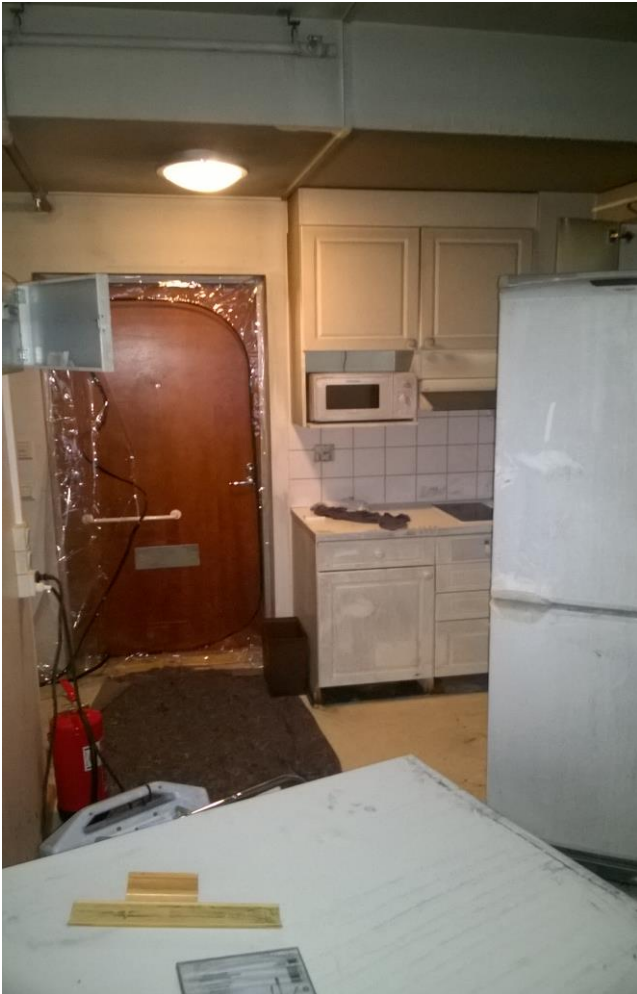
Tapaus 1: Sammutuslaitteisto sammutti huoneistossa tahallisesti sytytetyn tulipalon. Huoneistossa sisällä oli 2 miestä, joista toinen ei halunnut poistua tilasta ja toinen ei kyennyt. Sammutuslaitteisto pelasti mitä ilmeisimmin molempien hengen. Jos sammutuslaitteisto ei olisi sammuttanut paloa, palokunta olisi aloittanut tehokkaan sammutustyön noin 10,5 minuutin kuluttua palon syttymisestä. Kuvassa näkyy huoneiston ovi, jonka raosta henkilökunta yritti sammuttaa paloa.

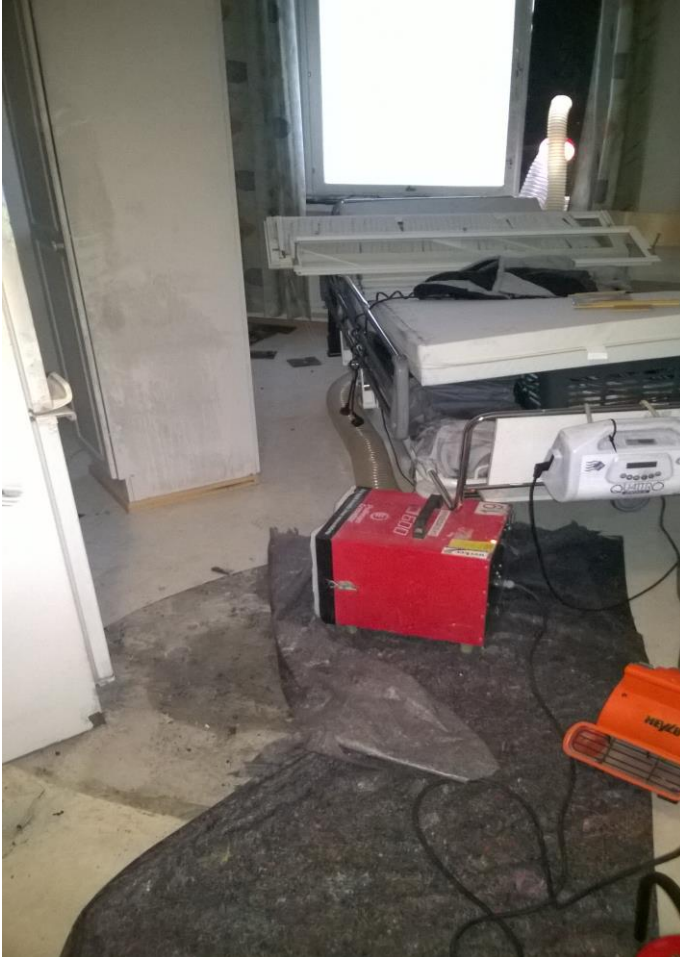
Tapaus 1: Sytytetty tulipalo oli lattialla punaisen lämmittimen kohdalla. Kuva on otettu huoneiston ovelta.

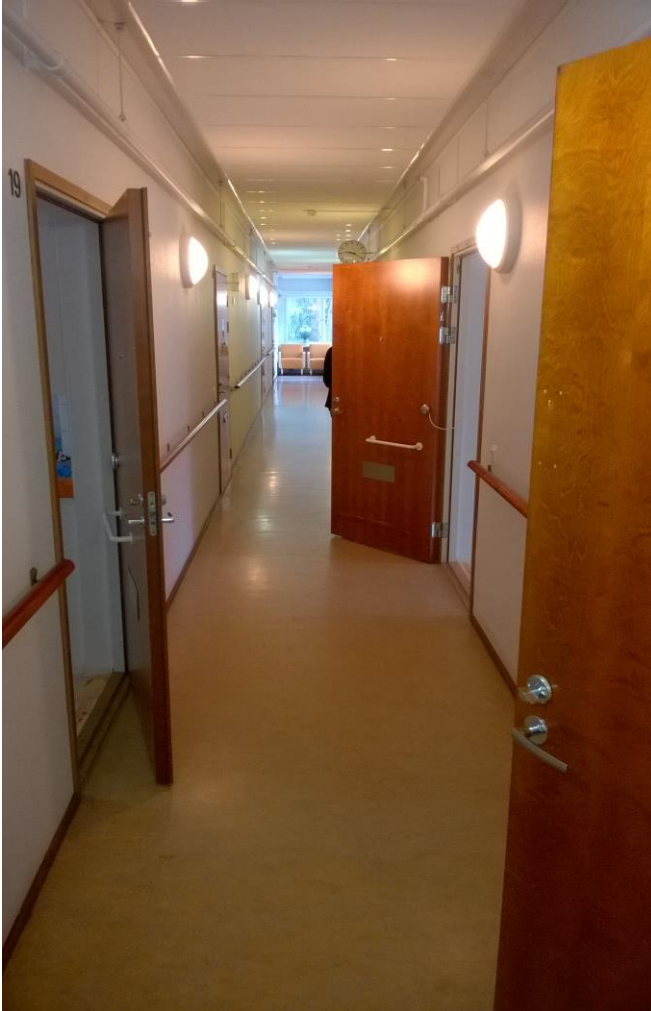
Tapaus 1: Sisäinen käytävä, johon levisi hieman savua sytytetyn huoneiston oven ollessa ajoittain auki. Syttymishuoneiston ovi on suljettuna oleva ovi vasemmalla.

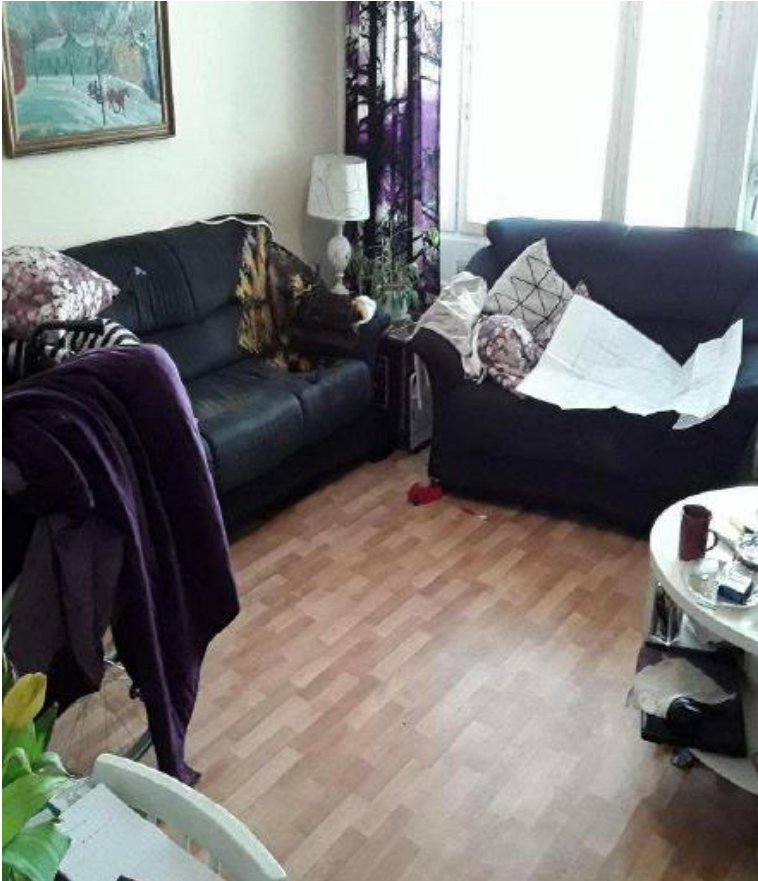
Tapaus 2: Olohuoneessa sohva oli syttynyt palamaan todennäköisesti tupakoinnin seurauksena. Automaattinen sammutuslaitteisto sammutti palon ja palontutkinnassa oli arvioitu laitteiston pelastaneen asukkaan hengen. Henkilö olisi todennäköisesti menehtynyt liekkipalovammojen seurauksena.

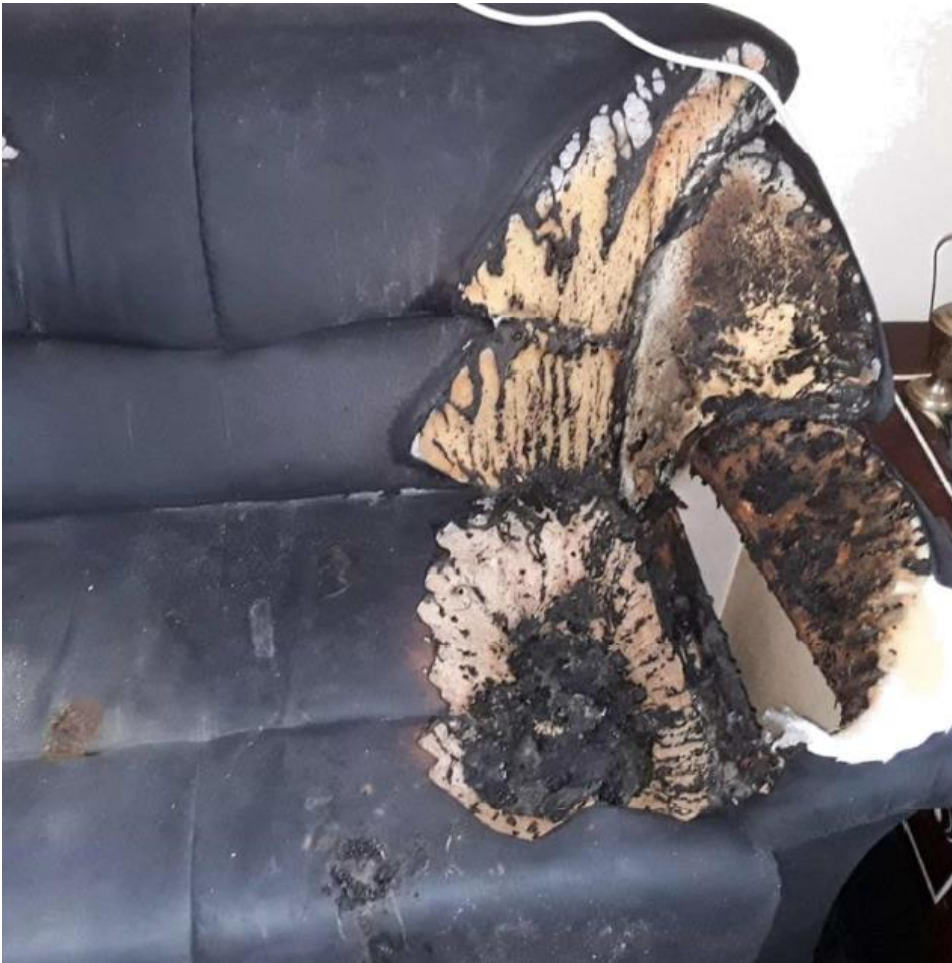
Tapaus 2: Tarkempi kuva palaneesta sohvasta. Sohva sisältää huomattavan määrän erittäin myrkyllistä savukaasua tuottavaa muovipohjaista istuinpehmusetta.

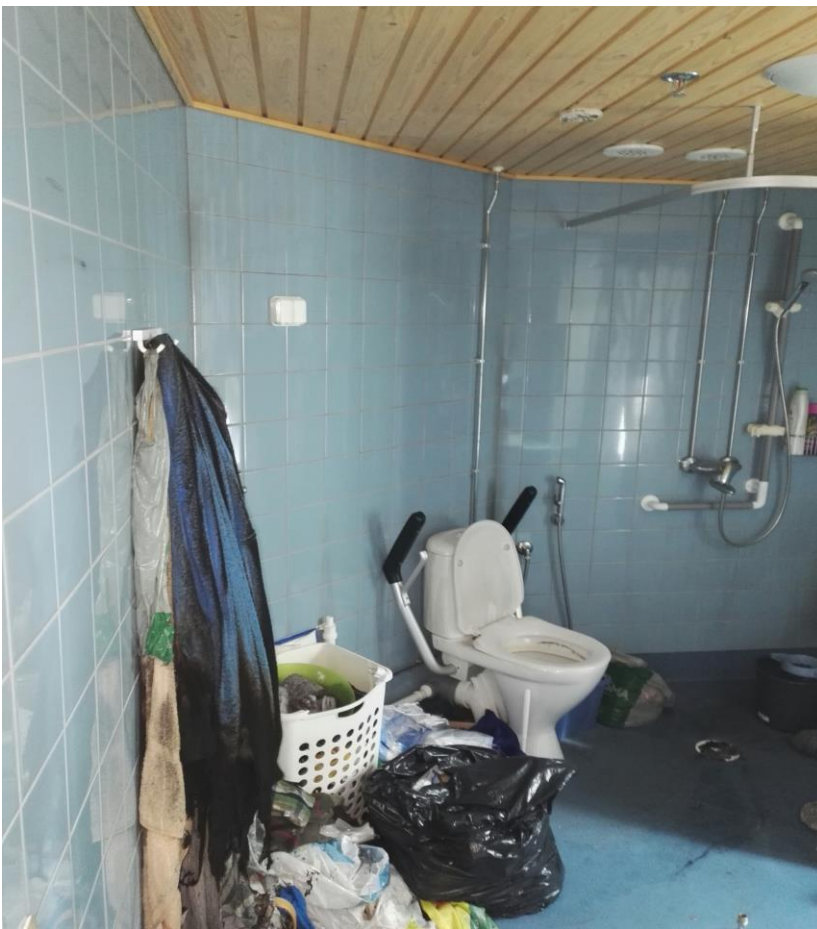
Tapaus 3: Kerrostalohuoneiston WC:ssä kyltakin taskussa mahdollisesti ollut tupakin natsa sytytti kyltakin ja muita vaatteita palamaan. Vahingot noin 3000 euroa. Lattialla olleet vaatteet tukkivat lattiakaivon melko pian tilanteen alussa.

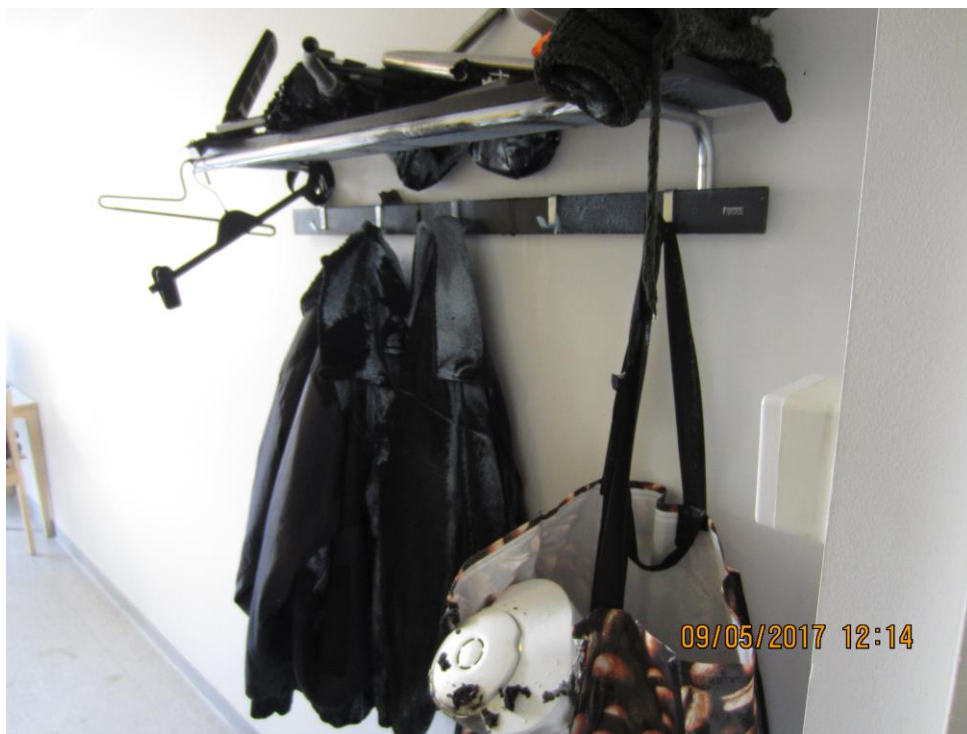
Tapaus 4: Kassi paloi asunnon eteisen naulakossa, tahallinen

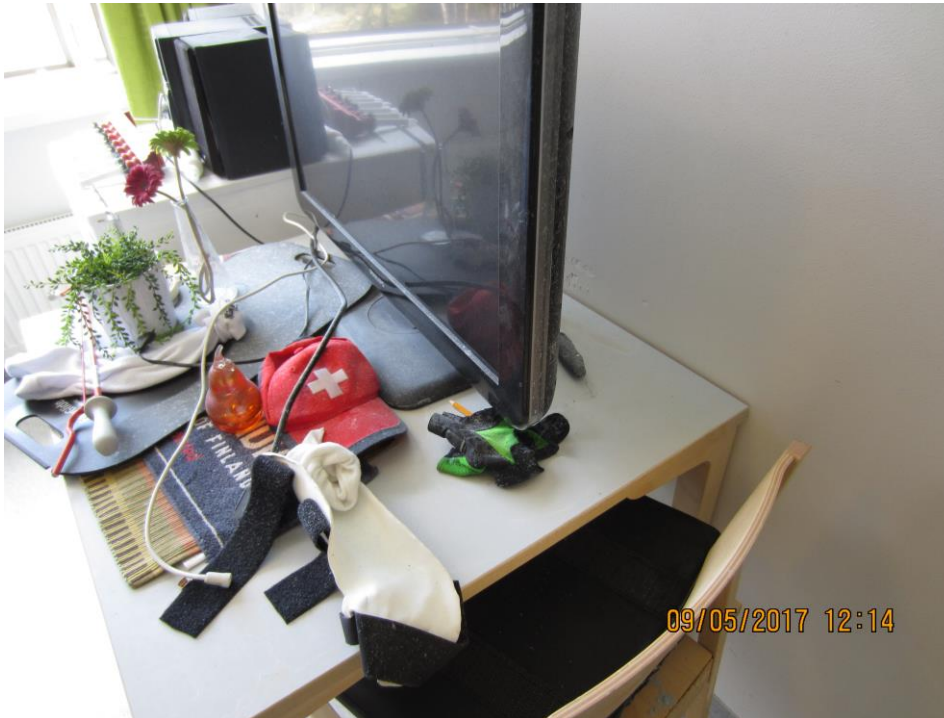
Tapaus 4: Henkilökunta käytti jauhesammutinta palon lopullisessa sammuttamisessa. Jauhetta näkyy esineiden pinnoilla.

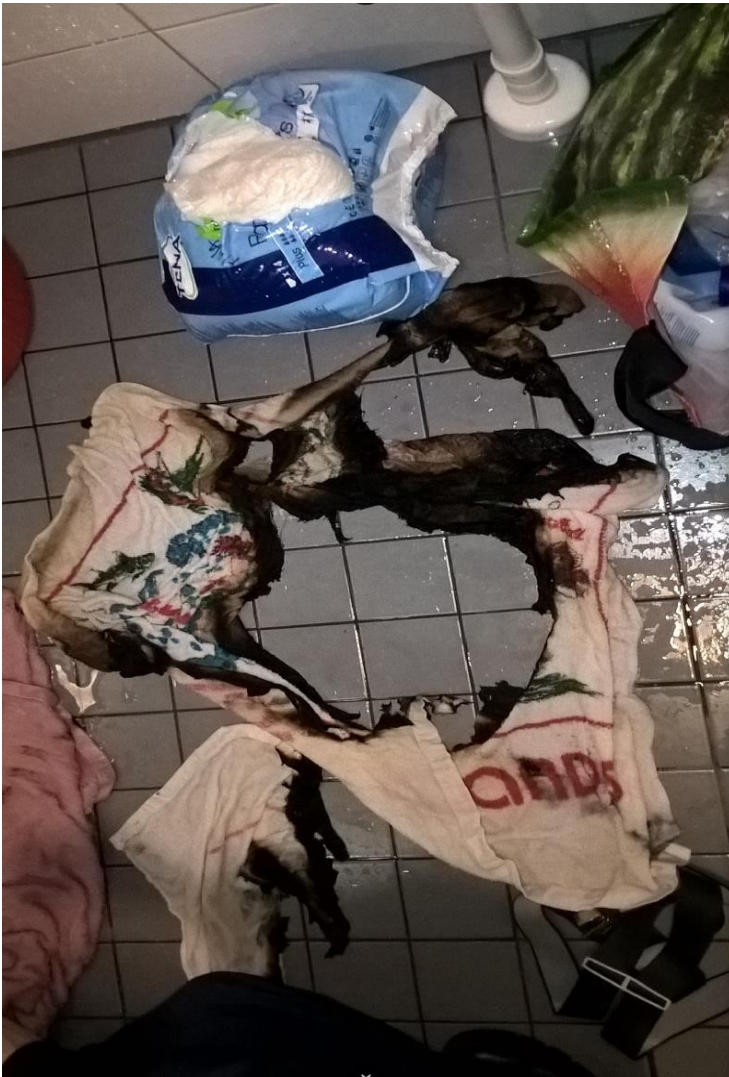
Tapaus 7: Palaneet pyyhkeet lattialla palon jälkeen

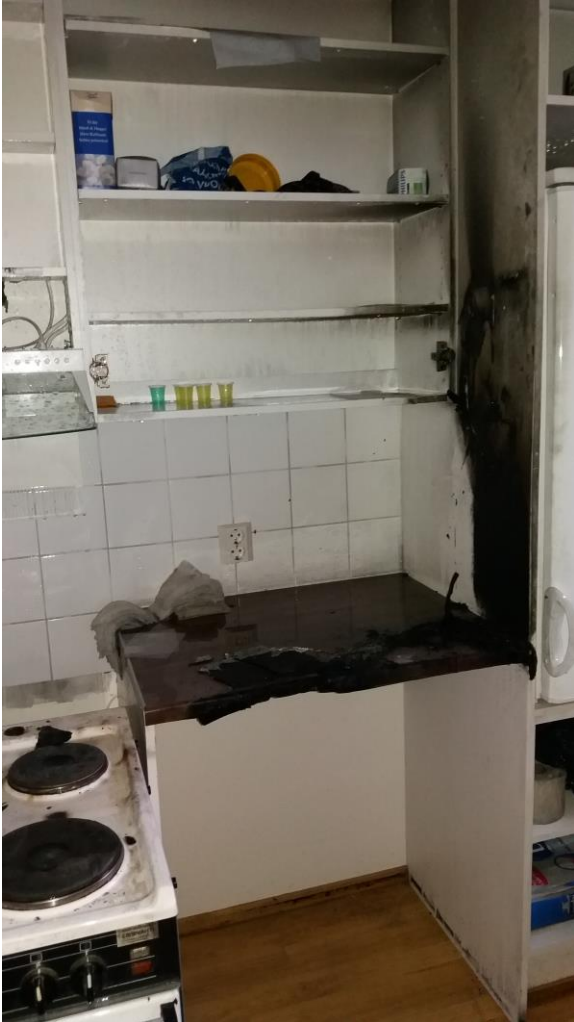
Tapaus 8: Osittain työtason alla ollut hella sytytti työtason, mikroaaltouunin ja väliserin palamaan. Automaattinen sammutuslaitteisto sammutti palon ja esti rakennuksen kärsimästä suurempia vahinkoja ja mahdollisesti sen tuhoutumisen kokonaan. Hella on siirretty pois paikalta, jossa se aiheutti palon.

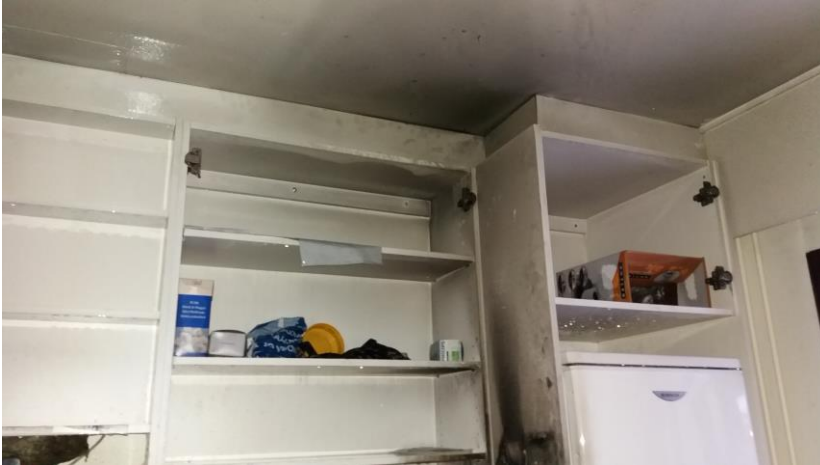
Tapaus 8: Palon jäljiltä on nähtävissä nokea

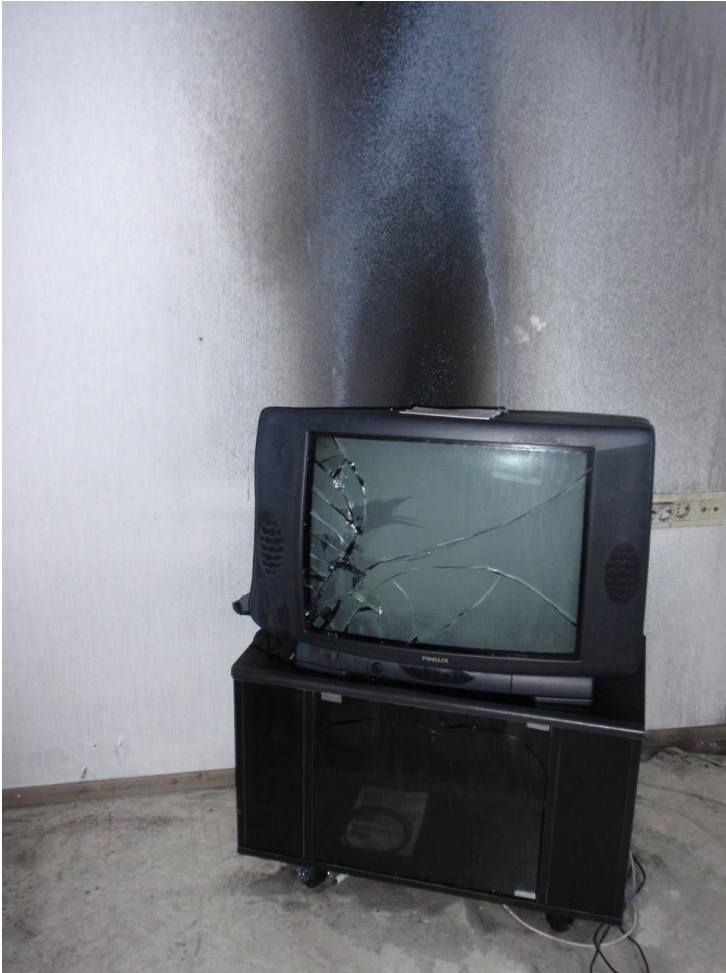
Tapaus 9: Televisio palon jälkeen

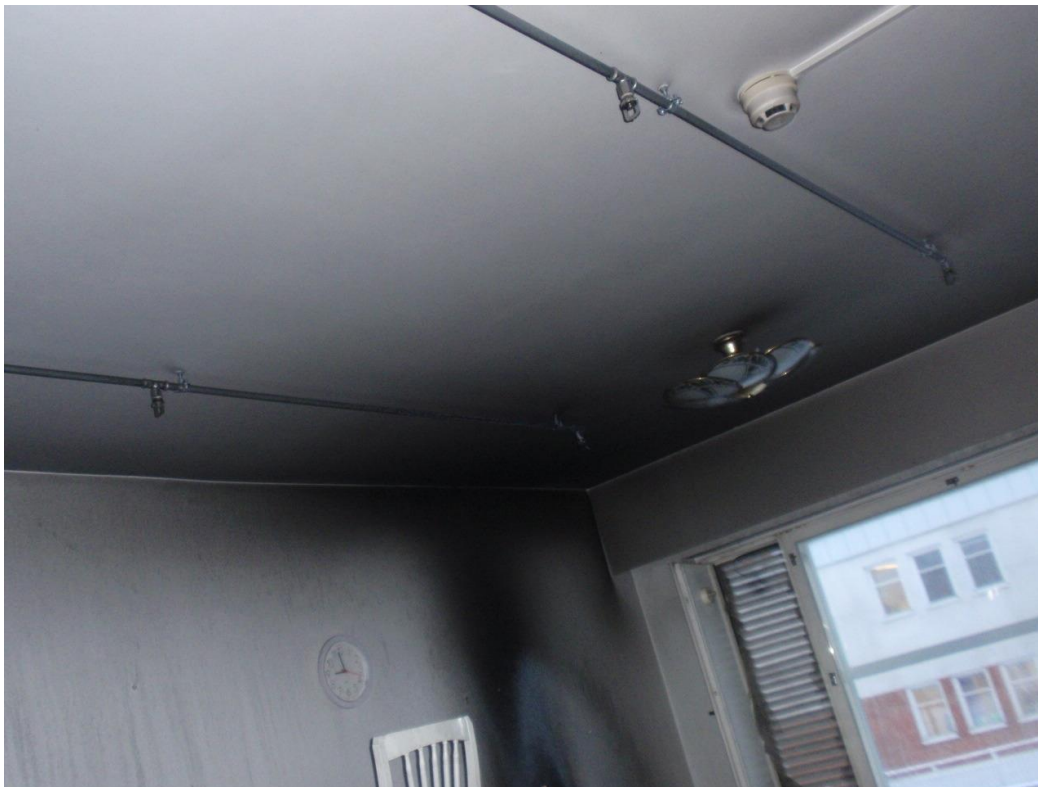
Tapaus 9: Sammutuslaitteistona ei ollut perinteinen vesisprinklerijärjestelmä, mikä on nähtävissä suuttimien sijoittelusta.

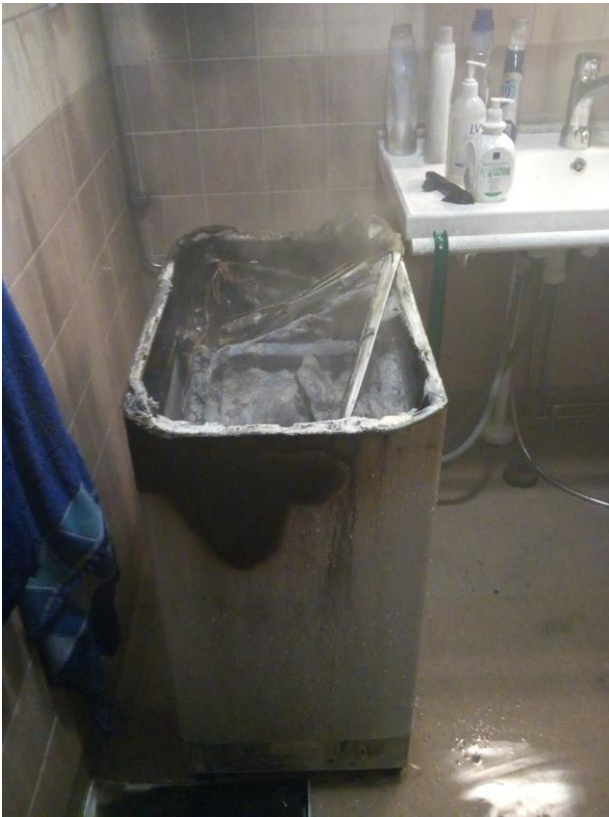
Tapaus 12: WC:ssä syttynyt pesukone palon jälkeen

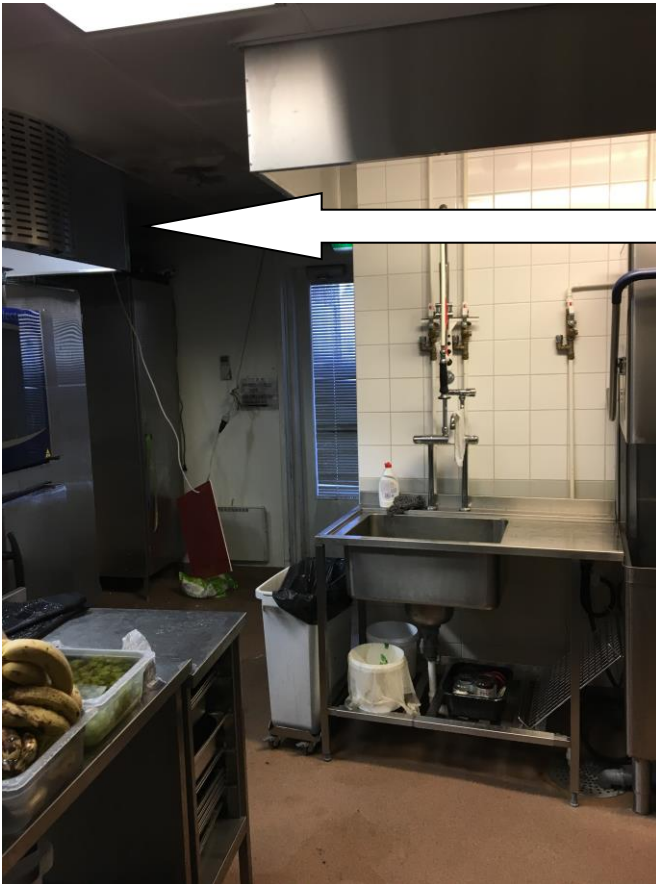
Huuva, joka häiritsee veden  
pääsyä suuttimesta pakastimen  
syttymiskohtaan.

Tapaus 11: Vasemmalla takana kohta, jossa pakastin sijaitsi. Kuvassa myös huuva, joka hieman häiritsee veden pääsyä syttymiskohtaan

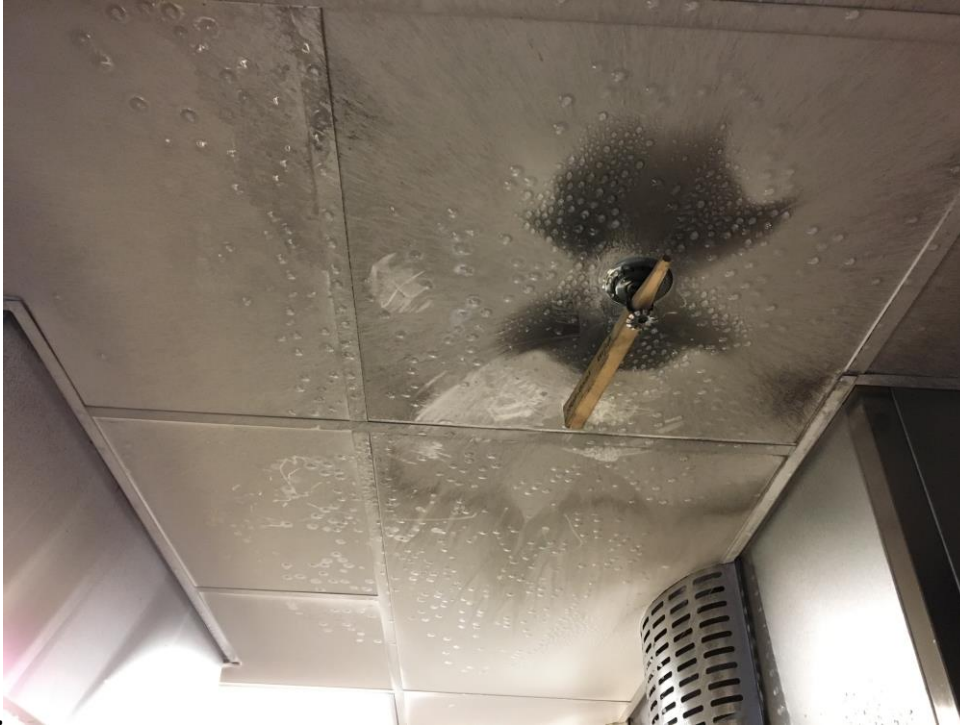
Tapaus10: Palokunnan asettama kiila lauenneeseen suuttimeen

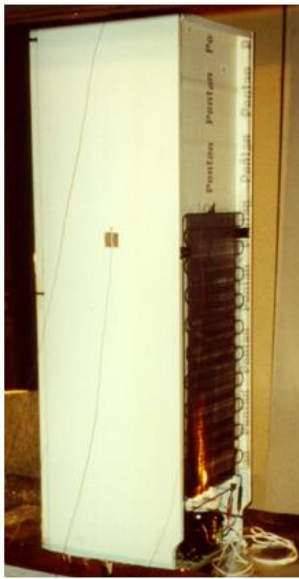
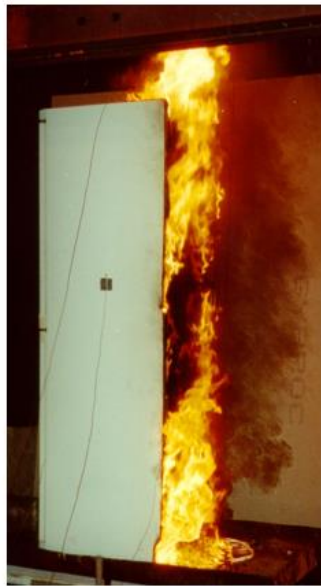
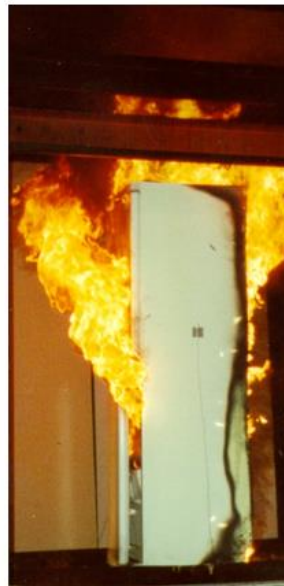
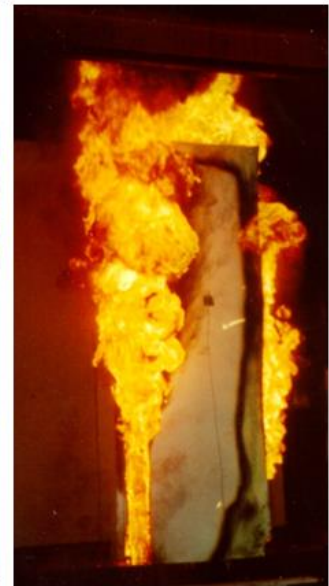
Kylmälaitepalon kehittyminen:

1 min 25 s

5 min 55 s

11 min 10 s

13 min 5 s
