## ONNETTOMUUSTUTKINTAKESKUS

**Y2023-02**

**Viiden ihmisen kuolemaan johtanut tulipalo  
kerrostaloasunnossa Vantaan Hakunilassa 8.10.2023**

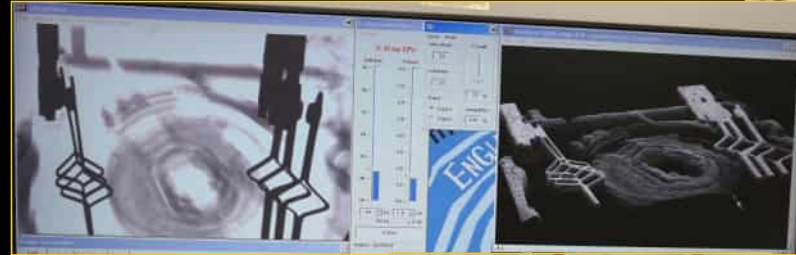
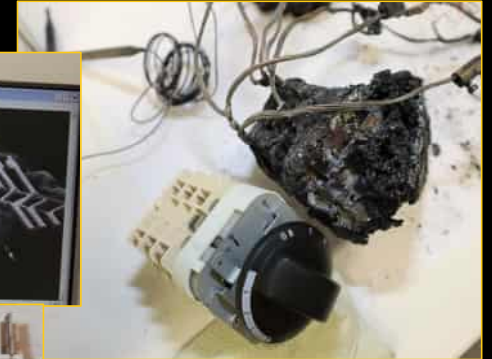
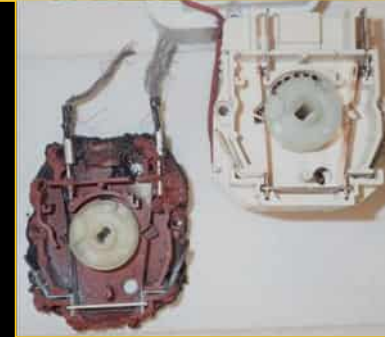
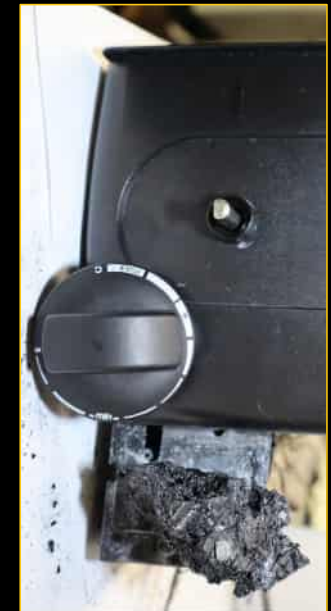
Kellokytkin

Termostaatti

- Kiukaan kellokytkintä käännettiin siten, että kytkin jäi ajastetun käynnistyksen esivalinta-alueelle. Säätimää käännellyt ei ollut ymmärtänyt, että kiuas kytkeytyy päälle ajastuksen esivalinta-ajan jälkeen.

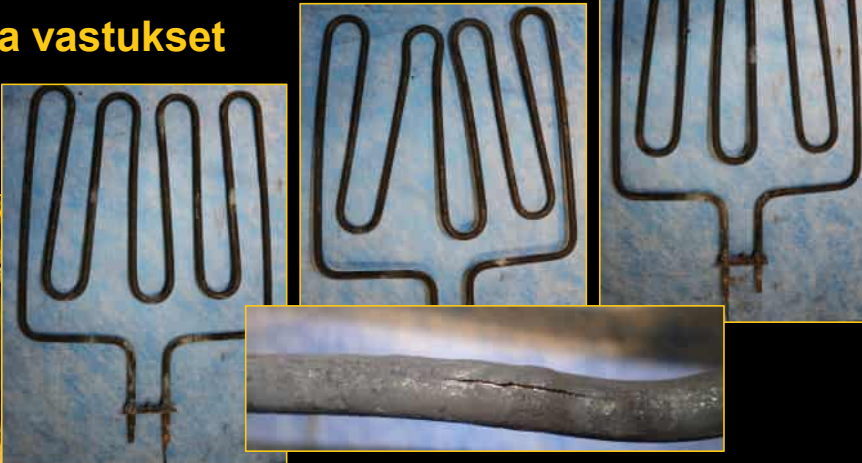
Kiukaan runko ja vastukset

- Kiukaan kiviä ei ollut ladottu uudelleen eikä vaihdettu ilmeisesti vuosiin. Kivien kiilautuminen, painuminen ja rapautuminen rajoittivat ilmankiertoa kivitilan läpi eikä vastusten tuottama lämpö siirtynyt saunaan suunnitellusti. Kiuas kuumeni merkittävästi ja sytytti kiukaan takana olleen paneeliseinän.

- Kiukaan kivien uudelleen ladonta ja vaihtaminen
    - *Sisäministeriö nostaa esiin yhdessä turvallisuusviestintää tekevien eri toimijoiden kanssa sähkökiukaan turvallisen käytön ja säännöllisen huollon merkityksen paloturvallisuudelle.*
